橋梁諸元・概要

橋 梁 名	シモムラオオハシ 下村大橋	橋 種	鋼橋	離島架橋	長大橋	特殊橋	重要物流道路
路 線 名	一般国道316号	上 部 工 形 式	鋼逆ランガー桁			○	
架 橋 箇 所	美祢市伊佐町伊佐			緊急輸送道路	跨線橋	跨道橋	その他
架 橋 年	1983年（昭和58年）	橋 長	110 m	○			
添 架 物		幅 員	車道 6.0m 歩道 2.0m

橋梁点検結果	点検年月	令和2年10月	橋の健全度
--------	------	---------	-------

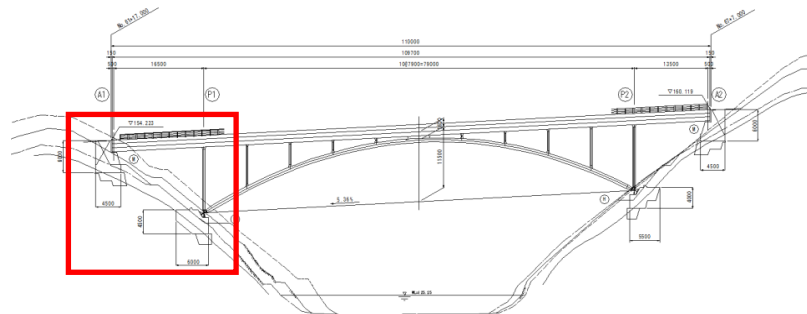
第 1 径間

主な部材単位の健全度			
部	材	健全度	損傷内容
上部構造	主桁		腐食、防食機能の劣化
	横桁		腐食、防食機能の劣化
	床版		漏水・遊離石灰
下部構造			漏水・遊離石灰、ひびわれ
支承部			腐食、防食機能の劣化
その他			土砂詰まり

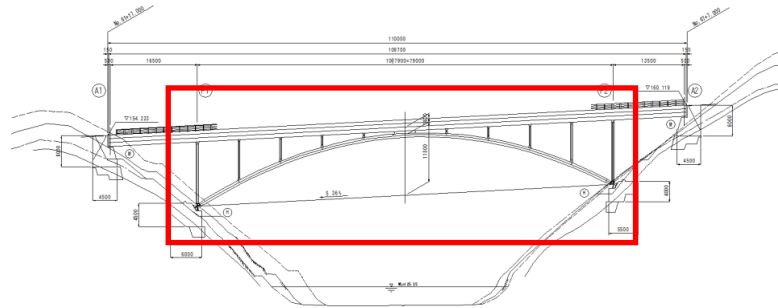
第 2 径間

主な部材単位の健全度			
部	材	健全度	損傷内容
上部構造	主桁		腐食、防食機能の劣化
	横桁		腐食、防食機能の劣化
	床版		漏水・遊離石灰
下部構造			洗掘
支承部		-	-
その他			土砂詰まり

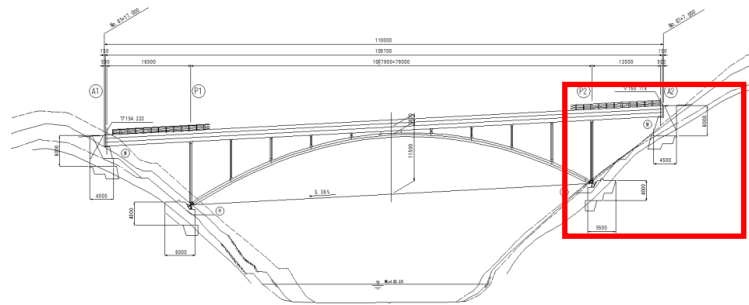
第 3 径間

主な部材単位の健全度			
部	材	健全度	損傷内容
上部構造	主桁		腐食、防食機能の劣化
	横桁		腐食、防食機能の劣化
	床版		剥離・鉄筋露出
下部構造			ひびわれ
支承部			支承部の機能障害、腐食、防食機能の劣化
その他			土砂詰まり
