一般国道5号 仁木町外 新稲穂トンネルR側仁木工区工事

覆工コンクリートの品質確保の取り組み

西松・草別特定建設工事共同企業体

令和4年12月16日(金)

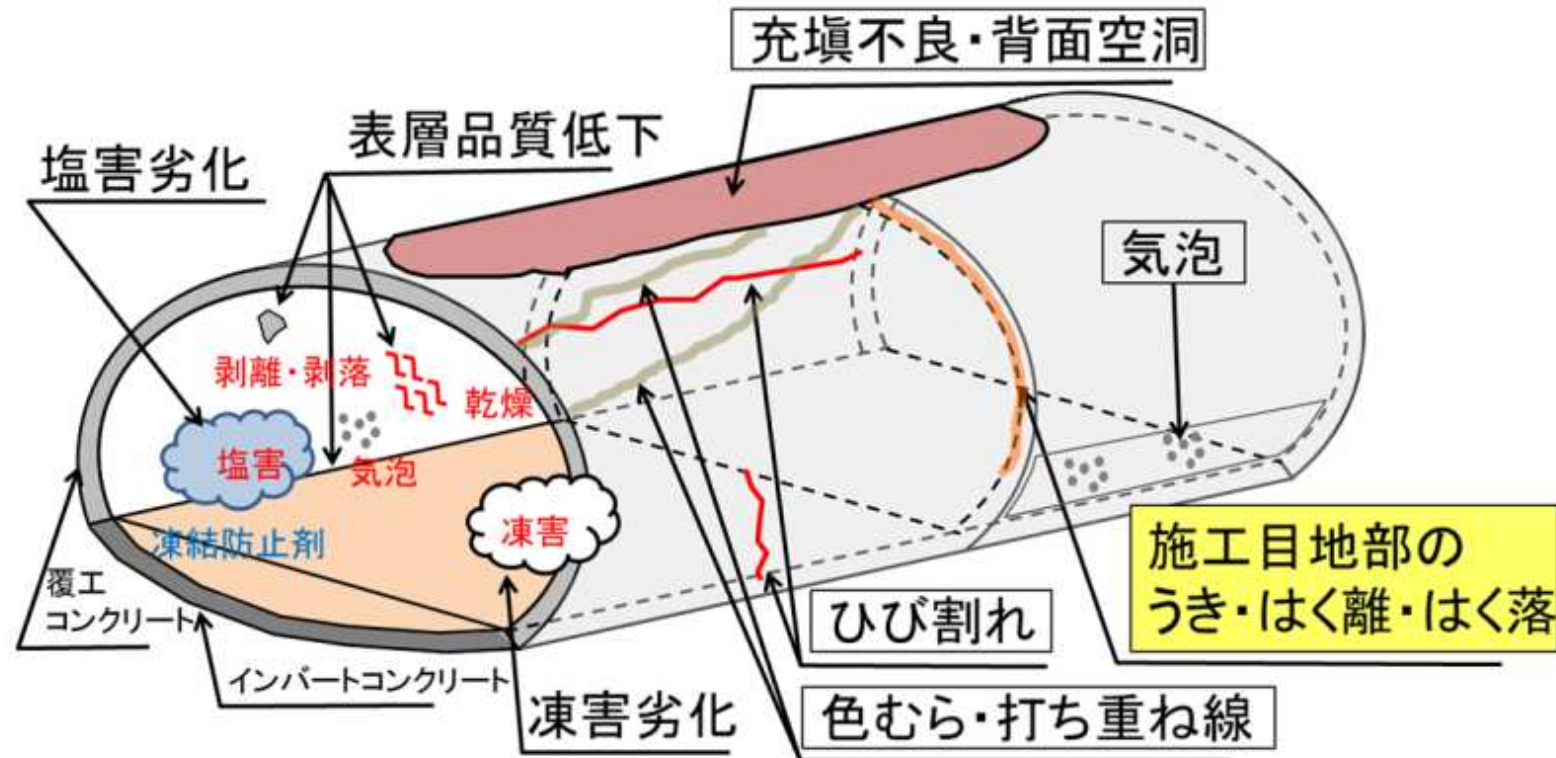
トンネル覆工コンクリートの劣化しやすい部位と不具合の発生部位

覆工コンクリートの施工に起因する不具合が多数発生している

基本に準拠した施工を行い、覆工本来の品質を確保する必要がある

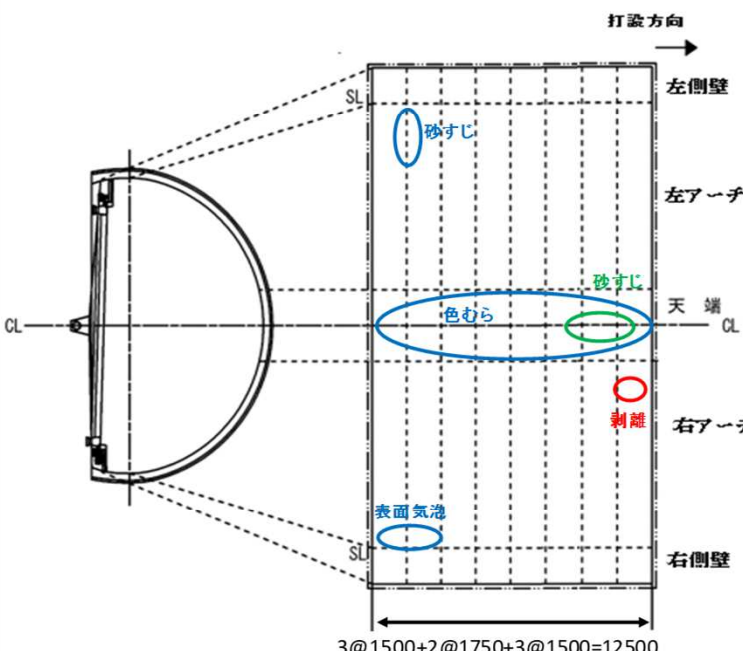
5-2) 表層目視評価シート (打設中期)

右側において、気泡が散見される
天端部において砂すじが発生
側壁部の打ち重ね線は改善傾向

・気泡を除去するように、パイプレータワークの改善を再教育
10~15秒を目安に引き抜く

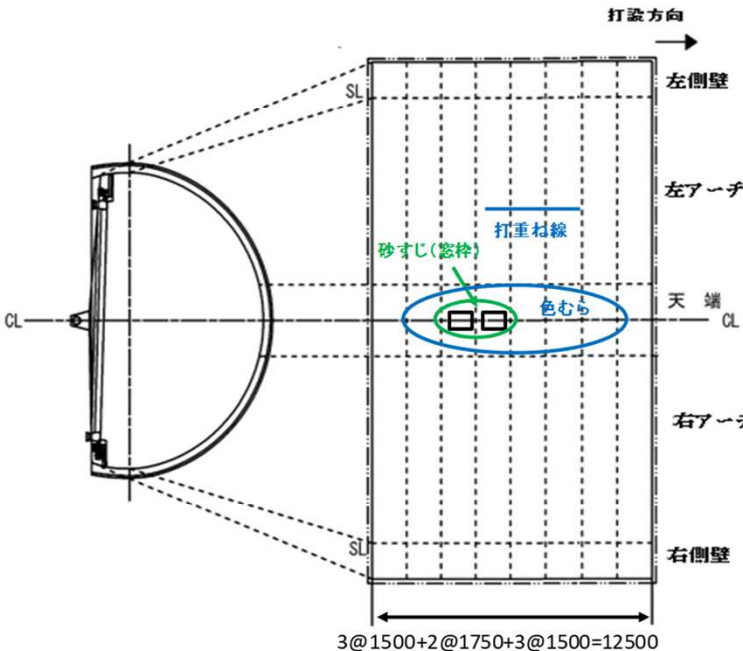
工事名	一般国道5号 仁木町外 新稲穂トンネルR側仁木工区工事	打設番号	54 BL	スパン長(m)	12.5	打設回数	33回	調査者	柳澤 貴人	
トンネル名称	新稲穂トンネル(R側)	測点	自	P= 68622.347	打設日	2022/7/13	初期養生終了日	2022/7/14	確認者	鈴木 辰弥
			至	P= 68609.853	脱型日	2022/7/14	調査日	2022/7/27		
配合	27-18-20N	セメント 打設システム等	固定式壁パイプレータ 加圧充填式打設			養生工夫	-

項目	剝離	気泡	水はしり・砂すじ	色むら、打重ね線	施工目地不良	窓枠段差	点数計
記号	h	a	s	l	m	d	
左側壁	4.0	3.0	3.0	3.0	4.0	4.0	21.00
左アーチ	3.5	3.5	4.0	3.5	4.0	4.0	22.50
天端*	3.5	4.0	4.0	2.0	4.0	2.0	19.50
右アーチ	3.5	3.5	4.0	3.5	4.0	4.0	22.50
右側壁	3.5	3.0	3.0	4.0	4.0	4.0	21.50
点数平均	3.60	3.40	3.60	3.20	4.00	3.60	21.40

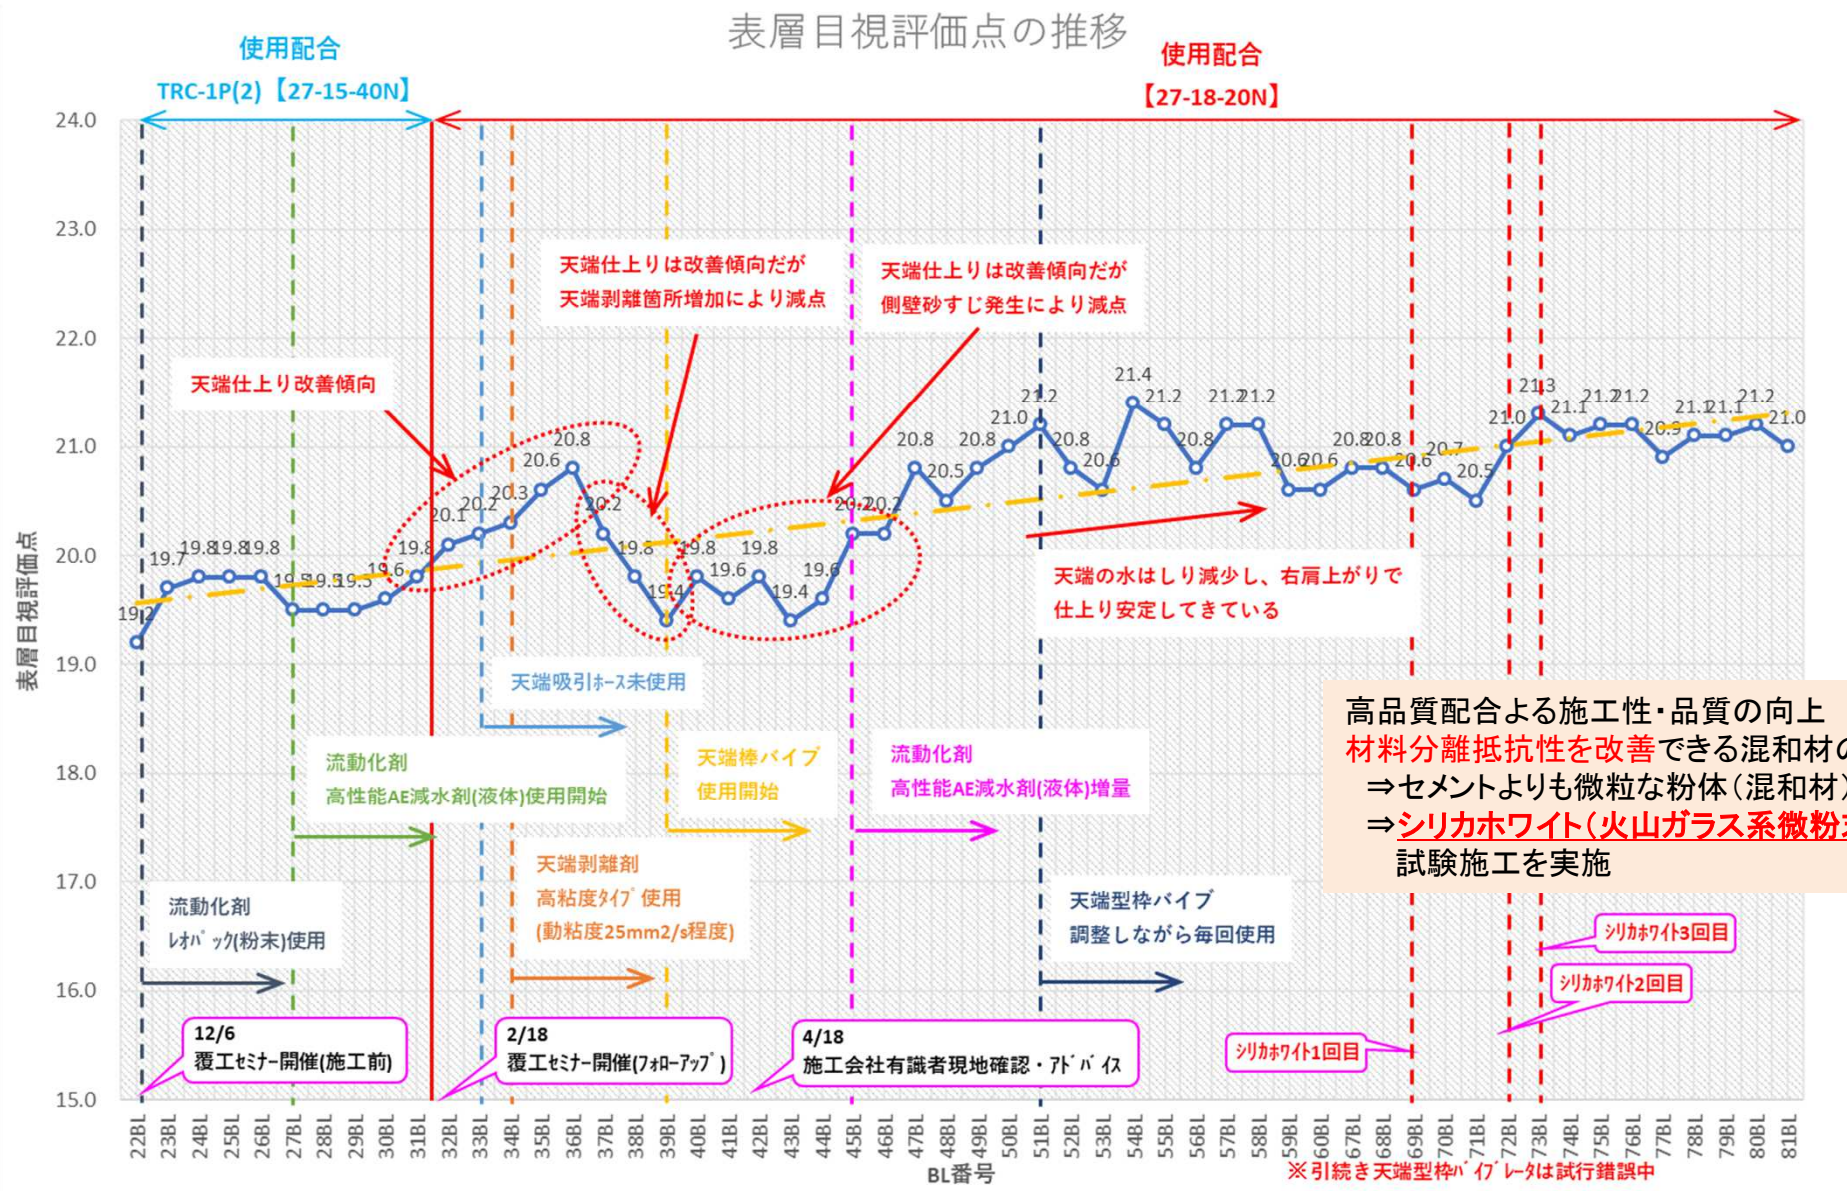
表層目視評価点の推移

高品質配合による施工性・品質の向上
 材料分離抵抗性を改善できる混和材の選定
 =>セメントよりも微粒な粉体(混和材)の利用
 =>**シリカホワイト(火山ガラス系微粉末)**の試験施工を実施

※引続き天端型棒パイプレタは試行錯誤中
