第14回技術講習会～コンクリートの品質確保～

ポステンPC構造物の補修設計事例について ～ ポステンPC桁グラウト未充填調査と補修計画 ～

株式会社 巽設計コンサルタント

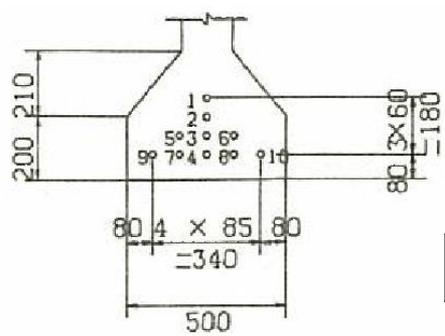
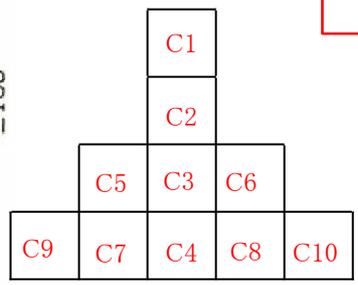
PC鋼線位置図 Not to scale

- 凡例
- IE法調査箇所
 - 削孔+CCDカメラ調査位置、桁端定着部のケーブルは、両側から行う。
 - IE法で充填不良の疑いありと判定されたものが対象 40%程度を想定した。
 - 電磁波レーダによる鋼材位置探査
