技術講習会（第8回） ～コンクリートの品質確保～

鳥取県におけるコンクリート構造物 の長寿命化対策について

コンクリートひび割れ事例集

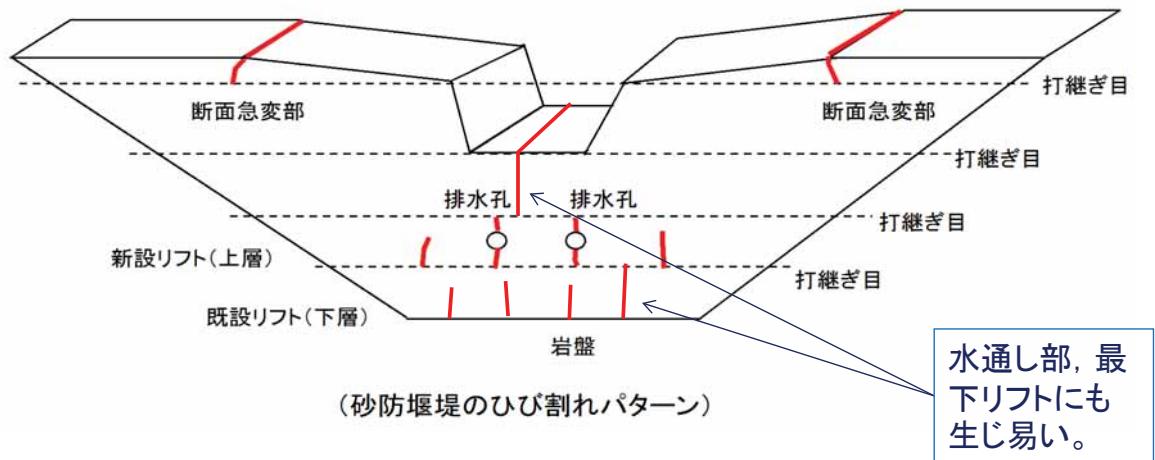
「砂防堰堤」のひび割れの特徴と原因

- ・ひび割れの特徴は、打継いた底部から鉛直方向に伸展する形状が多い。
- ・岩盤上や既設リフトのコンクリート上に打ち継ぐため、外部拘束による温度ひび割れが多い。部材厚が大きいため、とくに温度による影響が大きいものと考える。
- ・断面急変部や排水孔による断面減少部などは、とくにひび割れが発生しやすい。
- ・施工延長が長い場合に、ひび割れが発生しやすい。
- ・既設リフト天端面の打継処理が適切でない場合、打継目から漏水を生じることがある。

- ・温度ひび割れ、乾燥収縮によるひび割れの抑制対策は、まとめて末尾に示す。
- ・1回の打設高さや施工延長が出来るだけ小さくなるようリフト割りをする。
