## 2.3.5. 修繕工事の実施状況

### 2.3.6. 定期点検の状況

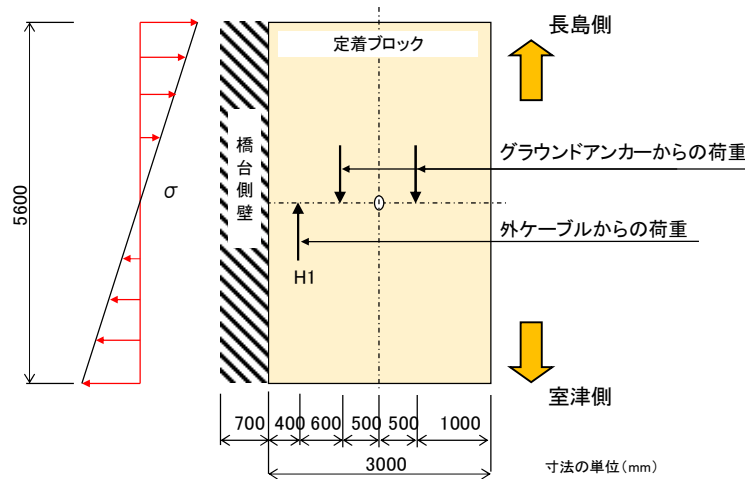
図 2.46 荷重作用平面図 (支圧応力度)

**a) 支圧応力 (図 2.46 参照)**

外ケーブルとグラウンドアンカーによる曲げモーメントが橋台側壁に作用した場合に定着部ブロックに生じる支圧応力に対し、許容支圧応力度を満足するよう設計されている。

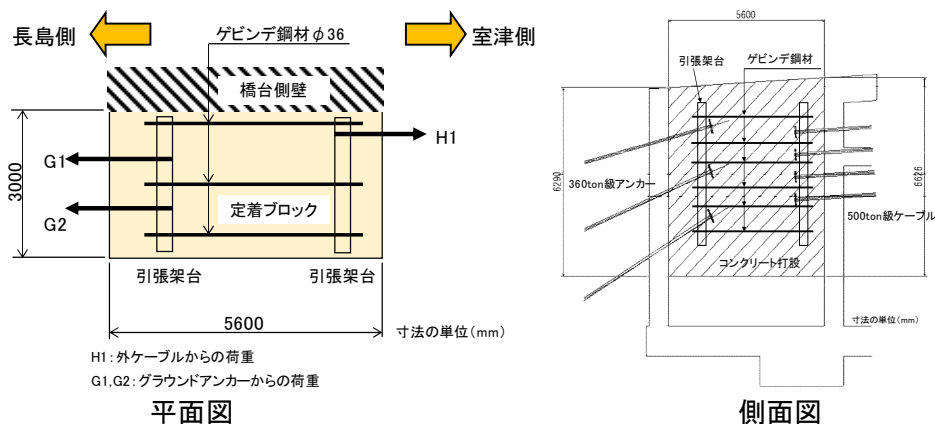
図 2.47 荷重作用・引張鋼材配置図

**b) 引張力伝達のための引張鋼材配置 (図 2.47 参照)**

定着ブロック内で外ケーブルからグラウンドアンカーに引張力を伝達するために、定着ブロック内に引張鋼材を配置する構造となっている。引張鋼材には、ゲビンデスターブ鋼棒が使用されている。

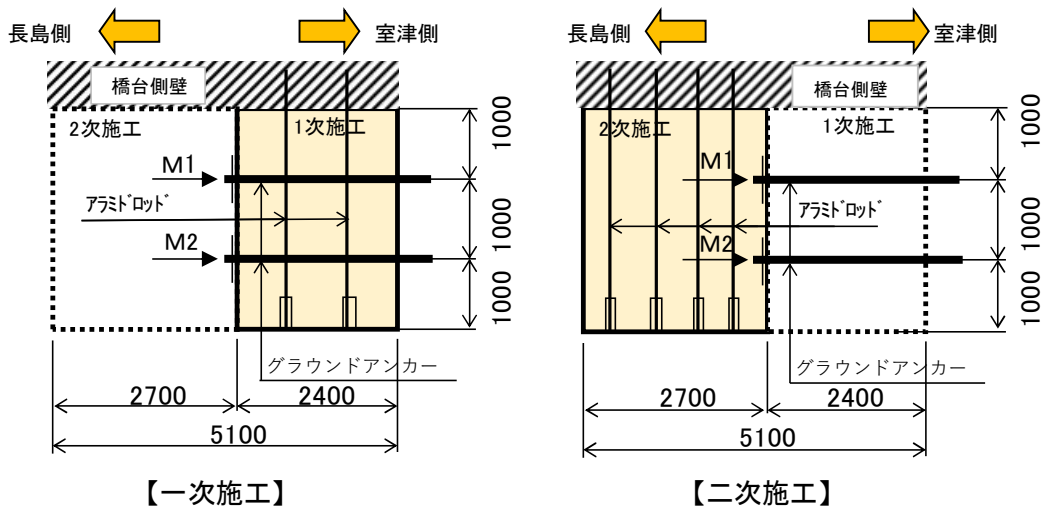
図 2.48 グラウンドアンカー・アラミドロッド配置図

【A2 橋台側定着ブロック (図 2.48 参照)】

橋台側面に構築されたグラウンドアンカーの定着ブロックは、グラウンドアンカー定着具までのブロックを一次施工した後、橋台前面までのブロックを二次施工する要領で設計されている。

一次施工ブロックは、グラウンドアンカーの緊張による曲げモーメントと、一次施工ブロックを橋台側面へ定着するための定着鋼材の本数を削減するために使用されたアラミドロッドのプレストレスに対し、合成応力度の照査で設計が行われている。

また、橋台側壁は、グラウンドアンカーより作用する引張力に対し、鉄筋とコンクリートによる引張抵抗力の照査で設計が行われている。

二次施工ブロックは、橋台背面に設置されるグラウンドアンカーの緊張により、アラミドロッドを介して伝達されるせん断力に対して設計が行われている。また、一次施工ブロックと二次施工ブロックを一体化した完成系の定着ブロックには、グラウンドアンカーの緊張、外ケーブルの緊張、及びアラミドロッドのプレストレスが生じることから、これら荷重に対する合成応力度を照査し、設計が行われている。

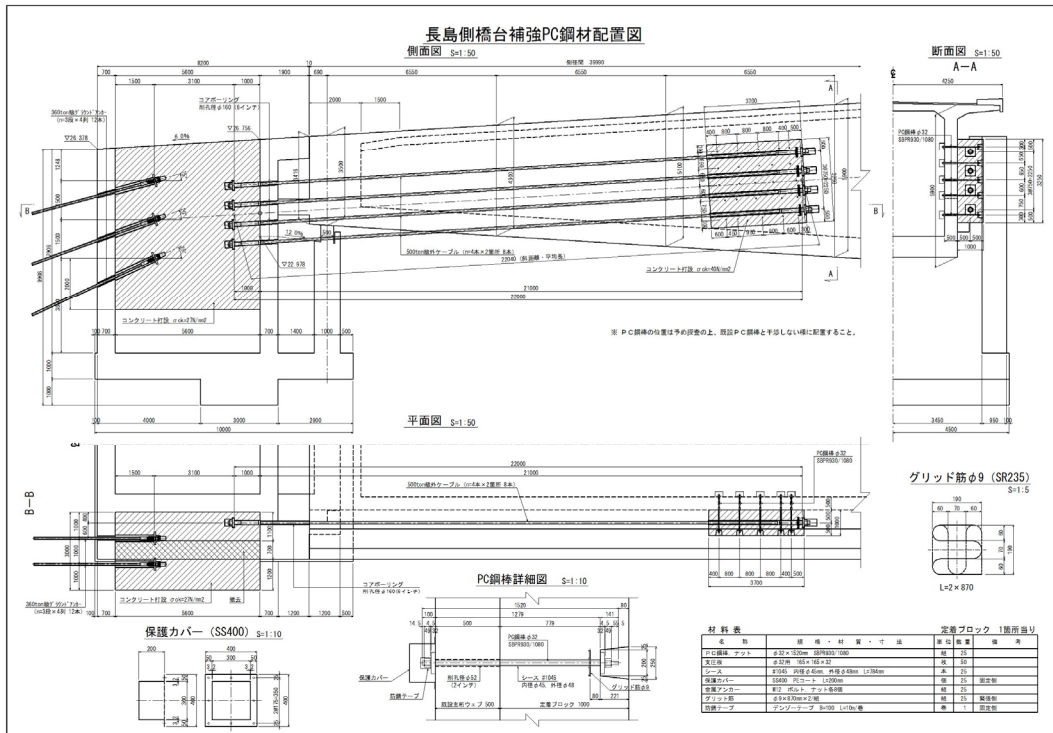
図 2.49 レベル 2 地震に対する A1 橋台部の PC 鋼材配置図 (補強設計報告書より)

橋台と地山のグラウンドアンカーによる連結と、主桁と橋台の外ケーブルによる連結は、レベル 2 地震において固定支点としている橋台部に約 28,200kN (2,820tf) の水平力が発生し、これにより橋梁が海側に動き出す危険性があることから設置されたものである。なお、グラウンドアンカーや外ケーブルは待ち受け構造であり、施工時にケーブルのたるみをとる程度の緊張力を導入する設計となっている。図 2.49 及び図 2.50 に構造図を示す。
