5.2.3 塩分含有量試験・中性化深さ試験・鉄筋腐食状況調査結果

塩分含有量試験、中性化深さ試験及び鉄筋腐食状況調査の結果を
下表 5-2-3. 試験結果及び評価一覧表に示す。

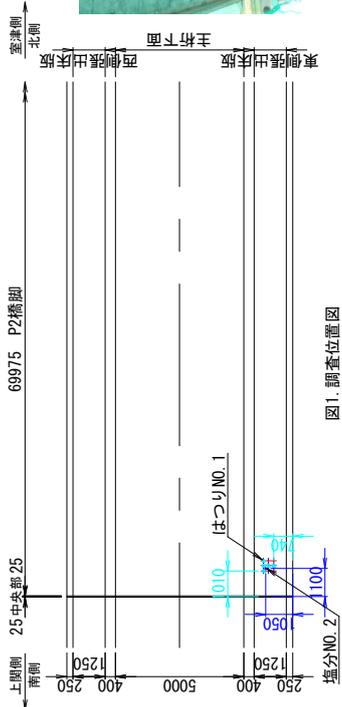
図1. 調査位置位置図
主桁平面図

中央部-P2間 東側張出床版において、塩分含有量試験及び中性化深さ試験に用いるコアの採取位置ならびに鉄筋腐食状況調査位置を下图、写真1に示す。
また、鉄筋腐食状況調査においては、コンクリートはつり部に中性化深さ測定を行うものとする。

写真1. 調査位置状況
付近に滑礫石区、錆汁を伴うひびわれ及び剥離、鉄筋露出

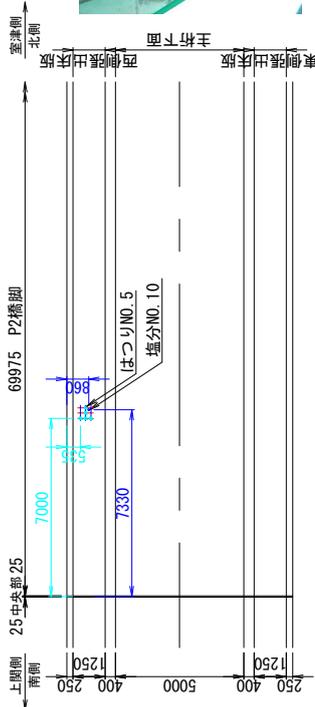
図1. 調査位置図
主桁平面図

中央部-P2間 西側張出床版において、塩分含有量試験及び中性化深さ試験に用いるコアの採取位置ならびに鉄筋腐食状況調査位置を下图、写真1に示す。
また、鉄筋腐食状況調査においては、コンクリートはつり部に中性化深さ測定を行うものとする。

写真1. 調査位置状況
付近にコンクリート表面変色
(一部 遊離石灰)

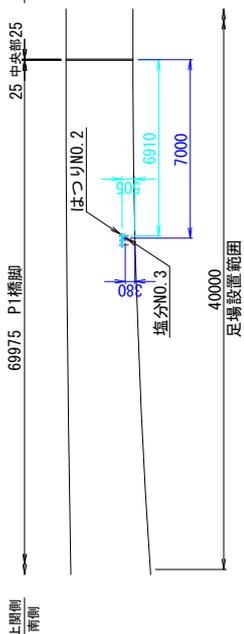
図1. 調査位置図
主桁側面図

中央部-P1間 東側主桁側面において、塩分含有量試験及び中性化深さ試験に用いるコアの採取位置ならびに鉄筋腐食状況調査位置を下图、写真1に示す。
また、鉄筋腐食状況調査においては、コンクリートはつり部に中性化深さ測定を行うものとする。

写真1. 調査位置状況
付近に剥離、鉄筋露出、浮き及び、ひびわれ

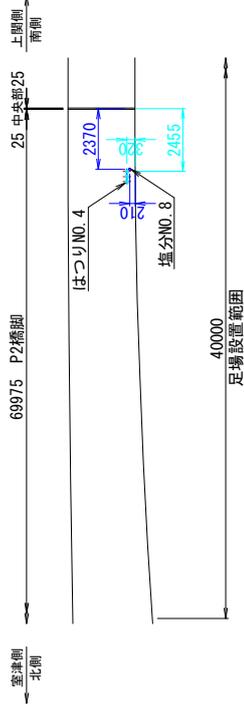
図1. 調査位置図
主桁側面図

中央部-P2間 西側主桁側面において、塩分含有量試験及び中性化深さ試験に用いるコアの採取位置ならびに鉄筋腐食状況調査位置を下图、写真1に示す。
また、鉄筋腐食状況調査においては、コンクリートはつり部に中性化深さ測定を行うものとする。

写真1. 調査位置状況
付近に剥離、鉄筋露出、浮き

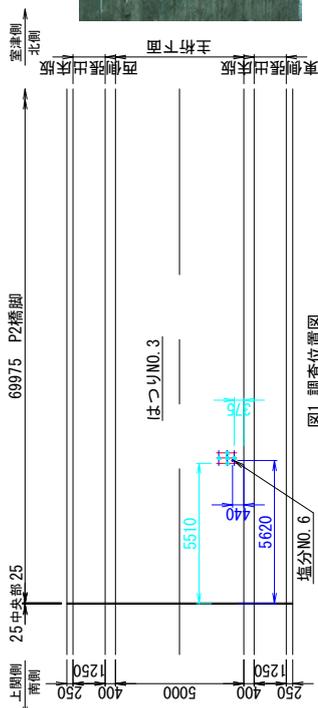
図1. 調査位置図
主桁平面図

中央部-P2間 主桁下面において、塩分含有量試験及び中性化深さ試験に用いるコアの採取位置ならびに鉄筋腐食状況調査位置を下图、写真1に示す。
また、鉄筋腐食状況調査においては、コンクリートはつり部に中性化深さ測定を行うものとする。

写真1. 調査位置状況
付近に剥離、鉄筋露出

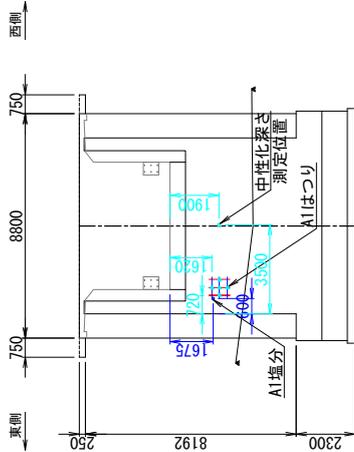
図1. 調査位置図
橋台正面図

A1橋台にて壁部において、塩分含有量試験及び中性化深さ試験に用いるコアの採取位置ならびにはつり調査位置を下図1、写真1に示す。
また、鉄筋腐食状況調査においては、コンクリートはつり部に中性化深さ測定を行うものとする。

写真1. 調査位置状況
上部コンクリート打線部より漏水
及び一部亀甲状ひびわれ

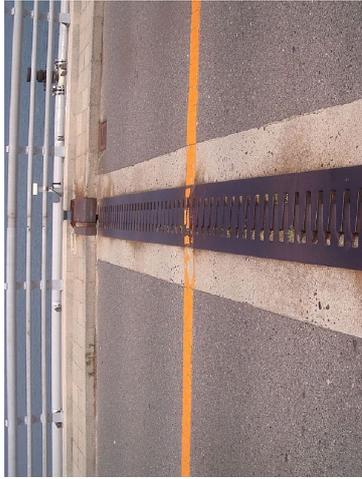
写真1. 伸縮装置全量

C: 伸縮装置の調査結果を写真1. 2. 3. 4に示す。
尚、損傷評価は、表2に基づく。
