点検調書(その6) 損傷写真

フリガナ 橋梁名		カミ/セキオオハン 上関大橋		径間番号		1		径間 分割番号		1	
所在地		自 上関町長島		路線名		主要地方道 光上関線		管 轄		柳井土木建築事務所 大島分室	
		至		距離標		自 km +		m		橋梁ID	
				至 km +				m		41580	
										調査更新年月 日	
										平成23年6月30日	
写真番号	33	径間番号	1	撮影年月日	2011/5/23	写真番号	34	径間番号	1	撮影年月日	2011/5/23
	橋台	部位 (要素番号)	A1	メモ		部材名	橋脚	部位 (要素番号)	P1	メモ	
損傷の種類	その他	損傷程度	e	⑧漏水・遊離石灰-e 橋台正面のひびわれから著しい漏水・遊離石灰が生じている。		損傷の種類	ひびわれ	損傷程度	d	⑥ひびわれ-c(大小)パターン1 ⑩コンクリート補強材の損傷-d (分類4)

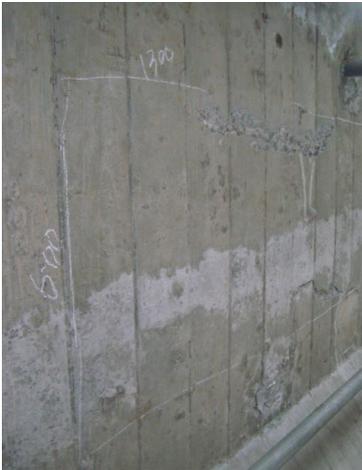
写真番号	径間番号	支間中央部	撮影年月日	メモ	写真番号	径間番号	撮影年月日	メモ	
118	2	支間中央部	2011/5/23	メモ	119	2	2011/5/23	メモ	
部材名 張出床版	部位 (要素番号)	損傷程度	①うき-e うき:0.6×1.3mが見られる。			地覆高欄	地覆	23変形・欠損-c 地覆の一部が欠損(0.15×0.5m)がしている。	
その他	e					損傷の種類	損傷程度

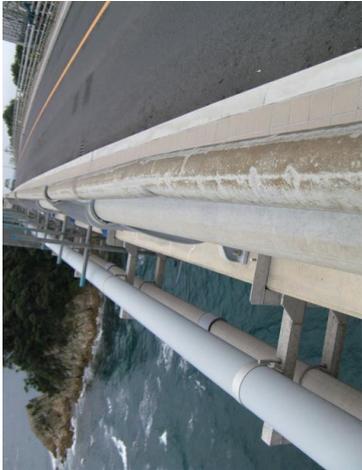
写真番号 120	2	防護柵	2011/5/23	メモ	121	2	2011/5/23	メモ	
部材名 地覆高欄	部位 (要素番号)	損傷程度	23変形・欠損-c 防護柵天端部の横ビームに、局所的な変形が見られる。			地覆高欄	地覆	⑥ひびわれ-d(中大) ひびわれ幅0.2mm、ひびわれ最小間隔:0.3mのひびわれが横断方向に見られる。	
腐食、変形など	c					損傷の種類	損傷程度

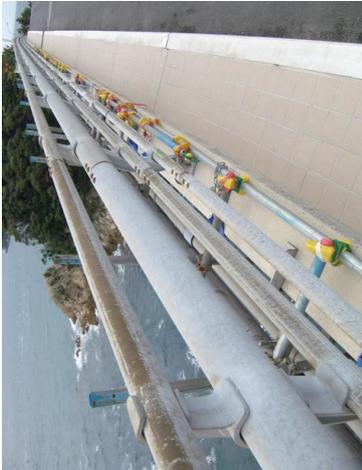
⑤防食機能の劣化-c(分類1) 防護柵天端部の横ビームに、局所的な防食機能の劣化が見られる。

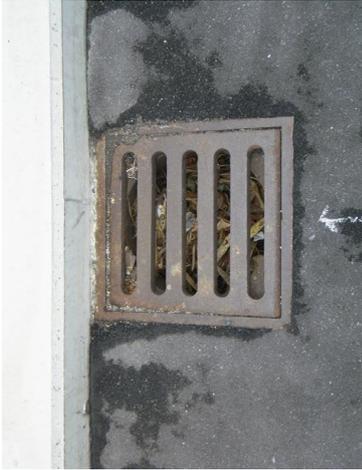
排水ますに土砂堆積が見られる。			
写真番号	124	径間番号	2	撮影年月日	2011/5/23	写真番号	125	径間番号	2	撮影年月日	2011/5/23
	橋脚	部位 (要素番号)	P2	メモ		部材名	橋脚	部位 (要素番号)	P2	部材名	橋脚
損傷の種類	ひびわれ	損傷程度	d	⑥ひびわれ-d(大小)パターン1 ⑩コンクリート補強材の損傷-c(分類4) ⑫うき-e		損傷の種類	ひびわれ	損傷程度	d	⑥ひびわれ-d(大小)パターン1 ⑩コンクリート補強材の損傷-c(分類4)	
写真

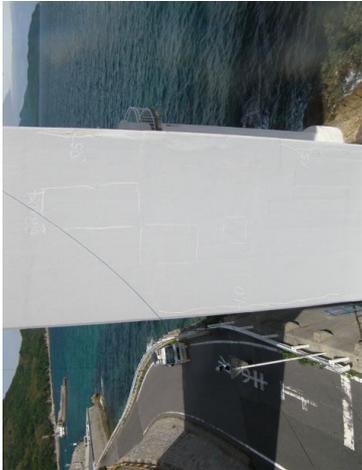
⑥ひびわれ-d(大小)パターン1 ⑩コンクリート補強材の損傷-c(分類4) ⑫うき-e ひびわれ幅0.5~1.0mm、ひびわれ最小間隔:0.5m以上の鉛直ひびわれが柱の角部に見られる。また、部分的にうきも見られる。

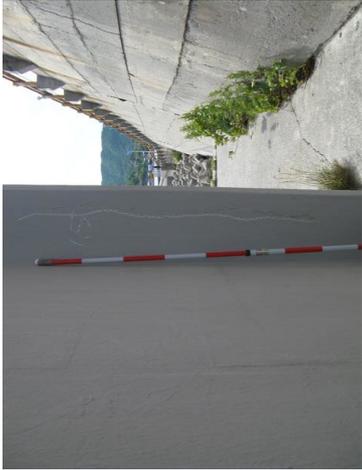
ひびわれ幅1.5mm、ひびわれ最小間隔:0.5m以上の鉛直ひびわれが柱下部の角部に見られる。

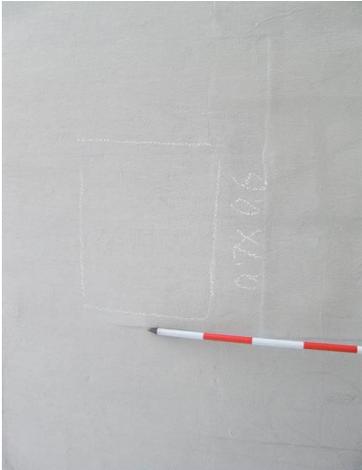
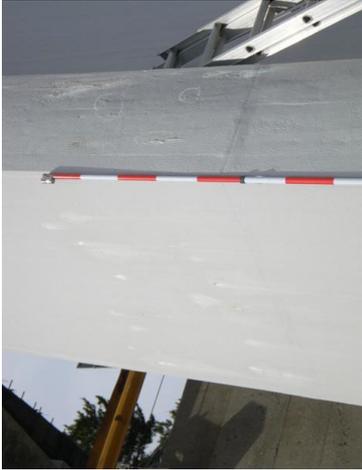
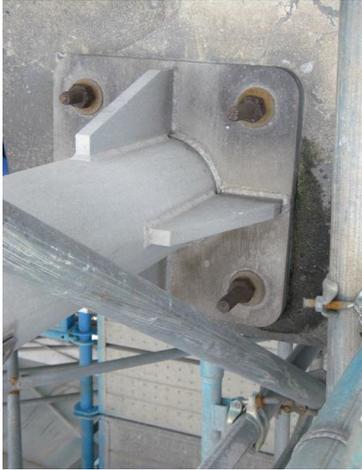
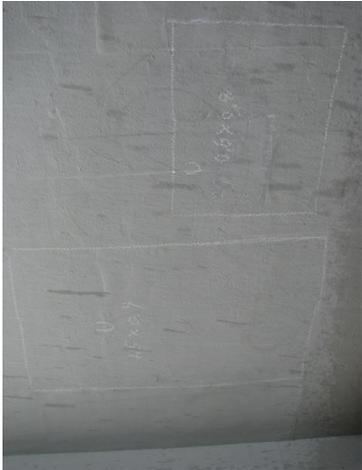
柱下部にうき:0.7×0.6mが見られる。		柱下部にうき:1.5×0.9m、0.6×0.8mが見られる。		⑩コンクリート補強材の損傷-c(分類4) ⑪漏水・遊離石灰-d ⑫うき-e 塗装が施されている柱部からの遊離石灰が生じている。また、部分的にうきが見られる。	
写真番号 128		径間番号 2		撮影年月日 2011/5/23	
部材名 橋脚		部材名 橋脚		撮影年月日 2011/5/23	
損傷の種類 その他		損傷の種類 その他		撮影年月日 2011/5/23	
写真
