### Ⅲ.Ⅳ 水平 PC 鋼棒の調査結果（本編 4.5）

### (1) 水平 PC 鋼棒調査計画

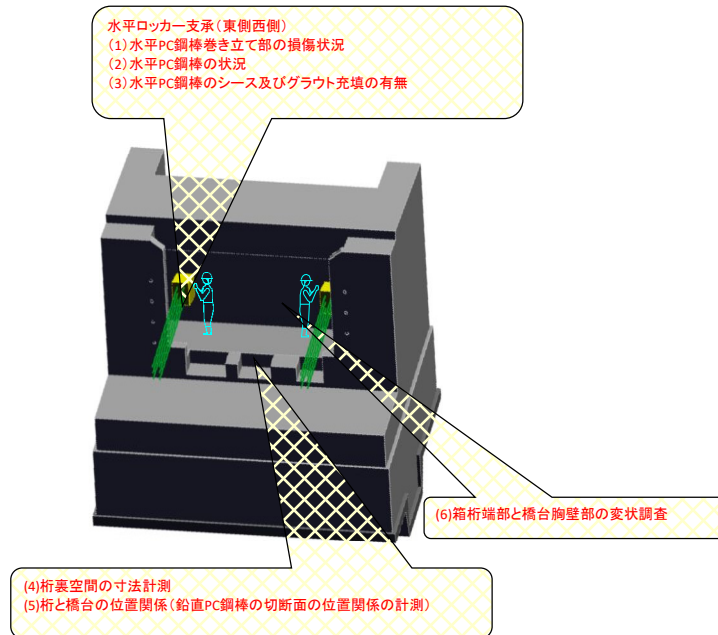
図4 A2 橋台桁裏における調査箇所と項目

水平ロッカー支承は、桁の浮き上がりにより、水平ロッカー支承にせん断力が生じ、破壊したものと推定される。これにより、桁端部とのコンクリート定着部と、A2 橋台胸壁部とのコンクリート定着に隙間が生じていた。また、内部の水平 PC 鋼棒が一部露出しているのが確認された。また、水平 PC 鋼棒に変形が生じている形跡がみられ、塑性変形が生じていることが推測される。
