資料 2. 土石流災害発生状況

2. 土石流災害発生状況

2. 2 土石流の発生状況

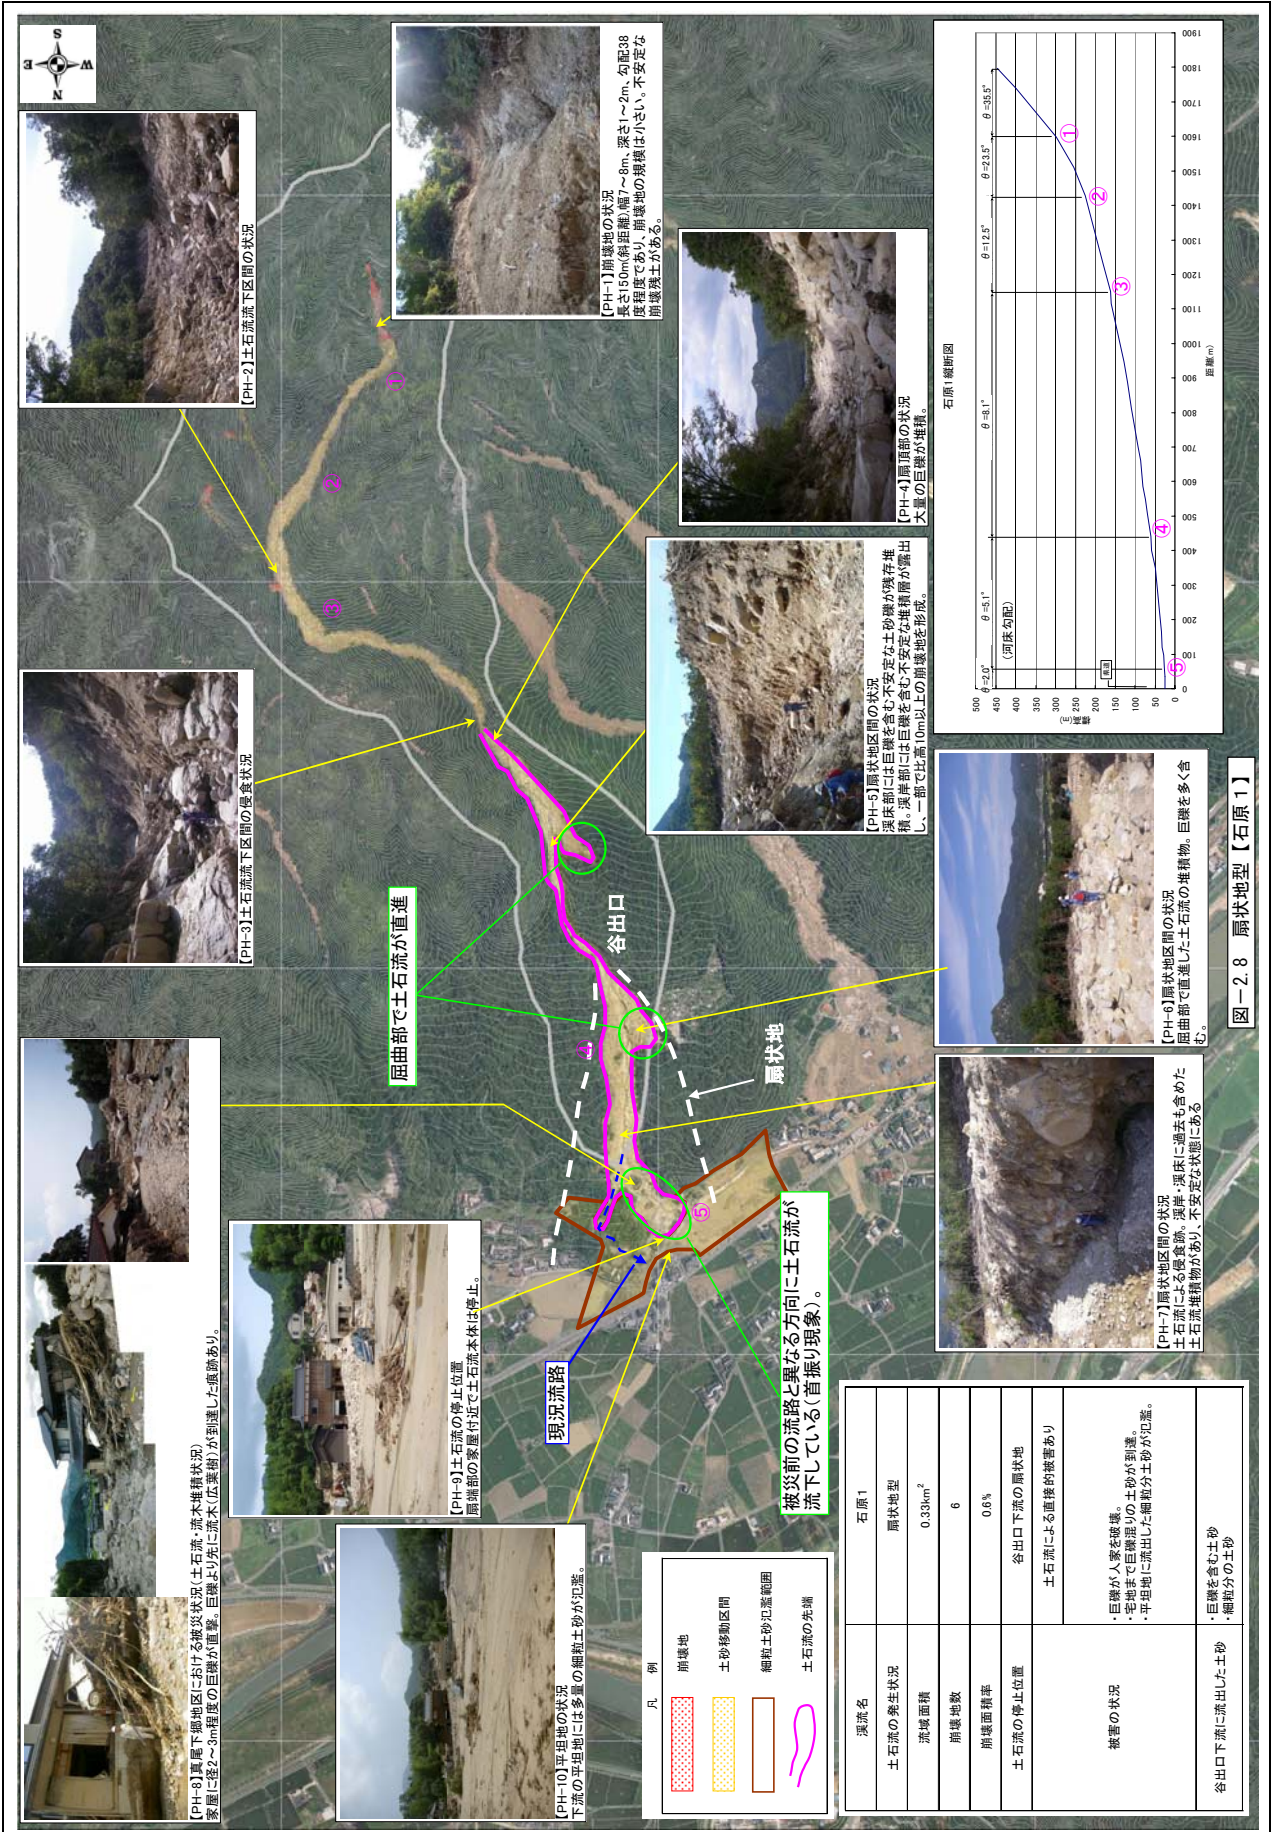
図-2.7 扇状地型【格北溪流】

土石流が扇状地に流出したものは22溪流であり、扇状地を流下する土石流が被災前の流路へいったん流れ、その流路を閉塞することによって、異なる方向に土石流が流下し、人家に直接的な被害が発生した事例があった。一般的に、扇状地ではこのように従来の流下方向と異なる方向に土石流が流下することが見られる。

また、扇状地の不安定土砂を侵食し、さらに被害を拡大させている事例があった。
