### 3.4 沖縄県におけるコンクリート構造物の耐久性

向上を目的とした施工の取り組みについて

— 県道20号線（泡瀬工区）の事例紹介 —

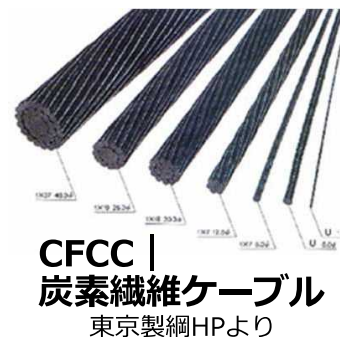
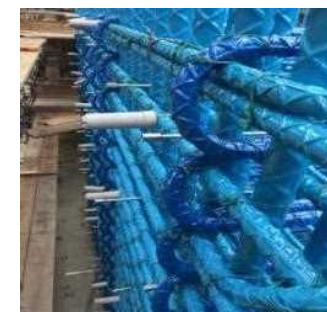
エポキシ樹脂  
塗装鉄筋

- ・ フライアッシュコンクリート
- ・ エポキシ樹脂塗装鉄筋（上下部工）
- ・ かぶりの確保（S区分）
- ・ 箱桁下床版内のCFCC補強筋
- ・ 塗装PC鋼材+ポリエチレンシーす
- ・ 支承鋼材の重防食（金属溶射+塗装）

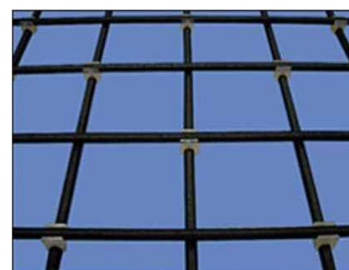
CFCC格子補強筋  
東京製網HPより

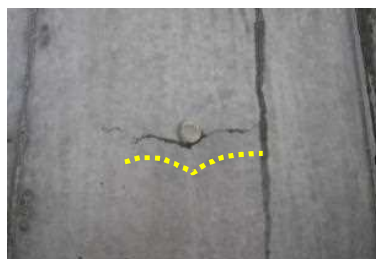
沈みひび割れ

| 評価基準 | 一般的に「良」とされる範囲 | | | | 不適合 |
|---|--|---|--|---|---|
| ①沈みひび割れ | <br>・ピーコン近傍にも沈みひび割れがない | <br>・目視調査範囲のピーコンの概ね1/5以上に沈みひび割れが発生 | <br>・目視調査範囲のピーコンの概ね1/2以上に沈みひび割れが発生 | <br>・2点の状態よりも劣る | |

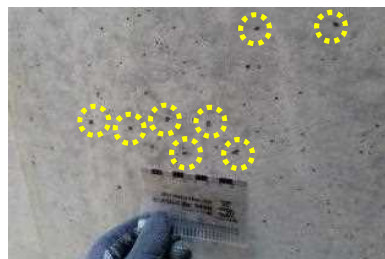
表面気泡

| 評価基準 | 一般的に「良」とされる範囲 | | | | 不適合 |
|---|--|---|--|---|---|
| ②表面気泡 | <br>・5mm以下の気泡がほとんどない(目安:概ね50個以下/m <sup>2</sup> ) | <br>・5mm以下の気泡が認められる(目安:概ね50個以上/m <sup>2</sup> ) | <br>・10mm以下の気泡が認められる(目安:概ね50個以上/m <sup>2</sup> ) | <br>・2点の状態よりも劣る | |

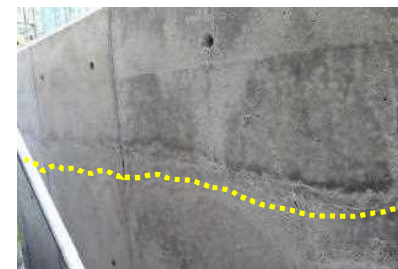
打重ね線

| 評価基準 | 一般的に「良」とされる範囲 | | | | 不適合 |
|---|--|---|--|---|---|
| ③打重ね線 | <br>・近接では打重ね線が認められるものの、約10m離れた道方からは認められない | <br>・約10m離れた道方から、打重ね線が認められる | <br>・約10m離れた道方から、打重ね線がはっきりと認められる | <br>・2点の状態よりも劣る | |

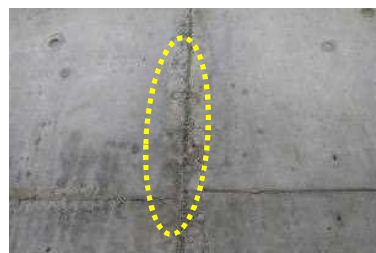
ノ口漏れ

| 評価基準 | 一般的に「良」とされる範囲 | | | | 不適合 |
|---|--|---|--|---|---|
| ④型枠継ぎ目のノロ漏れ | <br>・調査対象範囲にノロ漏れがほとんど認められない | <br>・調査対象範囲の概ね1/10以上にノロ漏れが認められる | <br>・調査対象範囲の概ね1/3以上にノロ漏れが認められる | <br>・2点の状態よりも劣る | |

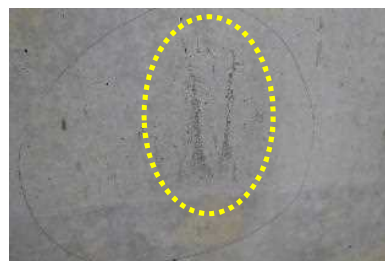
砂すじ

| 評価基準 | 一般的に「良」とされる範囲 | | | | 不適合 |
|---|--|---|--|---|---|
| ⑤砂すじ | <br>・調査対象範囲に砂すじがほとんど認められない | <br>・調査対象範囲の概ね1/10以上に砂すじが認められる | <br>・調査対象範囲の概ね1/3以上に砂すじが認められる | <br>・2点の状態よりも劣る | |

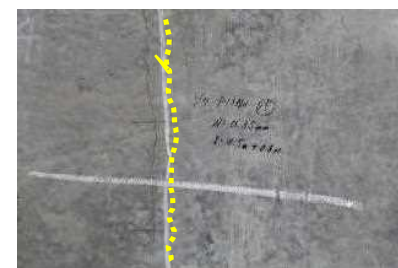
温度応力ひび割れ

| 評価基準 | 一般的に「良」とされる範囲 | | | | 不適合 |
|---|--|---|--|---|---|
| ⑥温度応力ひび割れ | <br>・温度応力ひび割れがない | <br>・温度応力による細密の厚がないひび割れが1/5面積を認められる | <br>・温度応力による細密の厚がないひび割れが1/3面積を認められる | <br>・温度応力による細密の厚がないひび割れが1/5以上を認められる | |

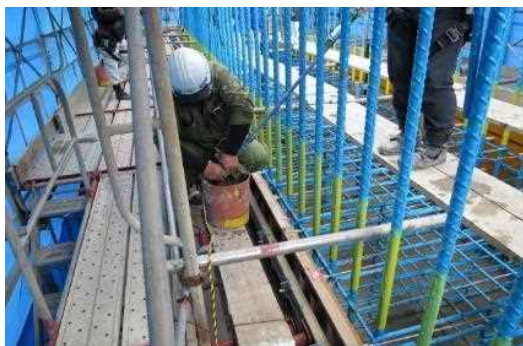
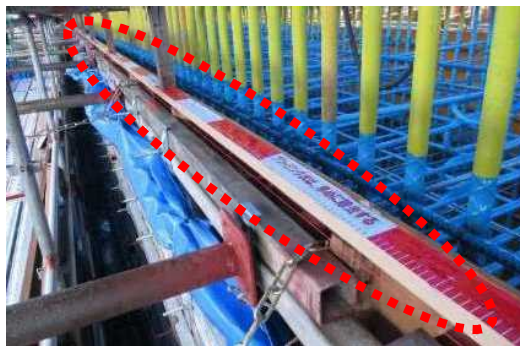
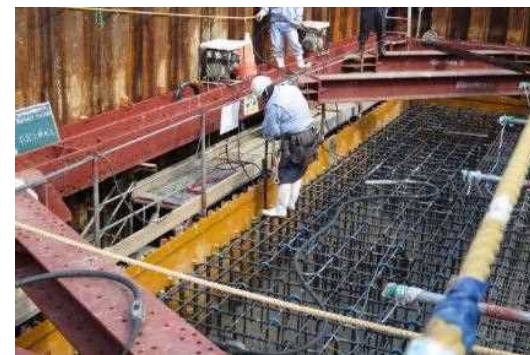
- ◆ 施工における**基本事項の実施状況を確認**
- ◆ **どのような施工がされたかを記録**し、表層品質に及ぼす影響を確認

－ 準備～養生までの基本事項について特に重要となる項目を抽出した構成

－ フライアッシュコンクリートに関するチェック項目を追加
