I . X 平成 29 年度 定期点検調書抜粋（本編 2. 3. 6）

点検調査（その1） 橋梁の諸元と総合検査結果

| 総合検査結果 | <p>上関大橋は、竣工後48年（昭和44年竣工）が経過した橋長220mのPC3径間連続有鈎ラーメン箱桁橋である。</p> <p>(1) 対策区分：E1、E2、C、S ①緊急対応の必要がある損傷（E1、E2、C、S） 該当損傷なし ②速やかに補修を行う必要がある損傷（C） ・ひびわれ ・ひびわれ ③詳細調査の必要がある損傷（S） 該当損傷なし</p> <p>(2) 対策区分：B、M ①状況に応じて補修を行う必要がある損傷（B） ・ひびわれ ・剥離・鉄筋露出、うき ・漏水・漏水・遊離石灰 ・その他 ②維持工事で対応する必要がある損傷（M） ・土砂詰まり ・伸縮装置</p> <p>(3) 主な損傷は、主桁、横桁のひびわれであるが、概ね塩害、乾燥収縮によると推測される。大きなひびわれが密になっている箇所は補修を行う必要があると思われる。</p> |

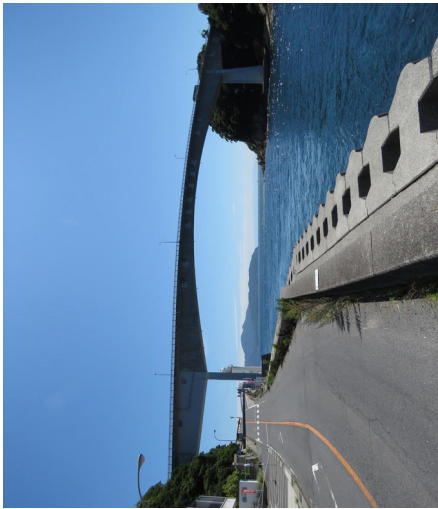
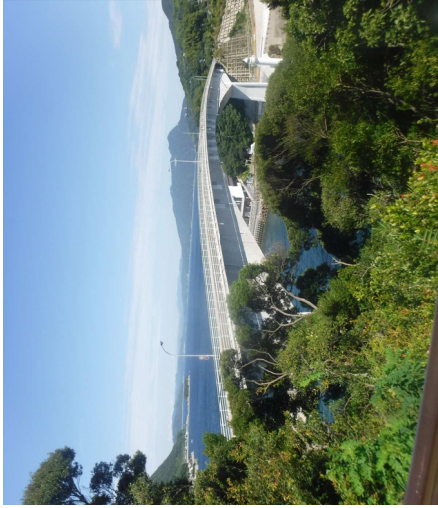
| 点検調査 (その3) 現地状況写真 | | | 径間番号 | | 1 | |
|---|---|---|--|---|---|---|
| 写真番号 | 1 | 撮影年月日 | 2017.08.31 | 写真番号 | 2 | 撮影年月日 |

| 点検調査 (その3) 現地状況写真 | | | 径間番号 | | 1 | |
|---|---|---|--|---|---|---|
| 写真説明 | 側面全景 | | 起點右 | 写真説明 | 側面全景 | |

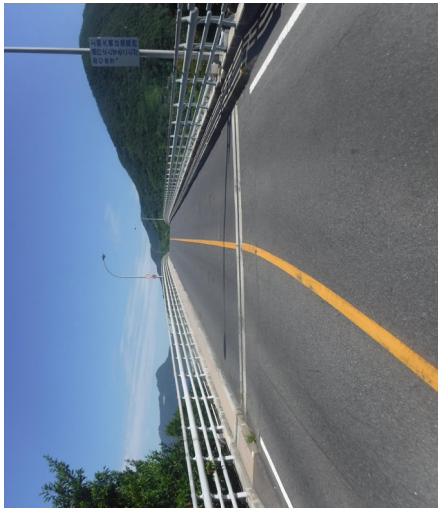
| 点検調査 (その3) 現地状況写真 | | | 径間番号 | | 1 | |
|---|---|---|--|---|---|---|
| 写真番号 | 3 | 撮影年月日 | 2017.12.09 | 写真番号 | 2 | 撮影年月日 |

| 点検調査 (その3) 現地状況写真 | | | 径間番号 | | 1 | |
|---|---|---|--|---|---|---|
| 写真説明 | 橋面 | | 起點側 | 写真説明 | | |
