I 災害の状況

1 災害の概要

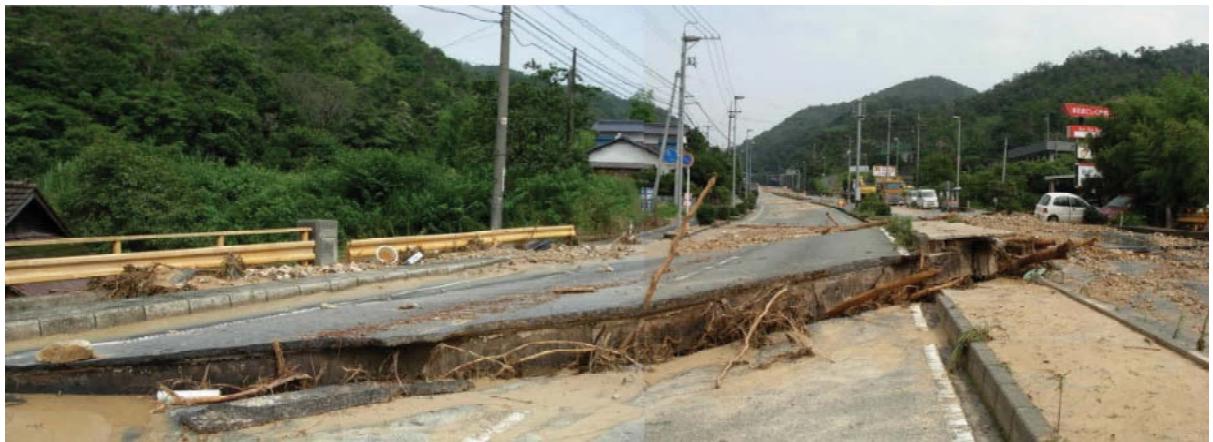
国道262号防府市勝坂の上勝坂橋被災状況

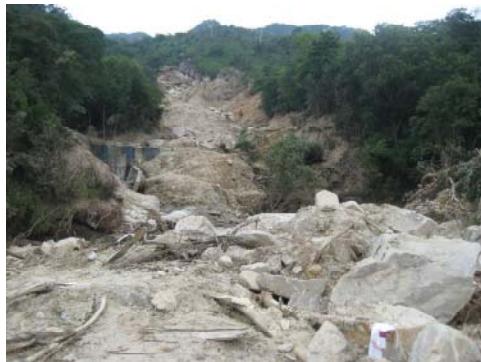
国道262号防府市勝坂の土石流現場

国道262号防府市勝坂付近や国道435号山口市吉敷畑付近などで土砂災害や法面崩壊により道路が損壊し、不通状態になつたほか、県内各地で通行規制が行われました。

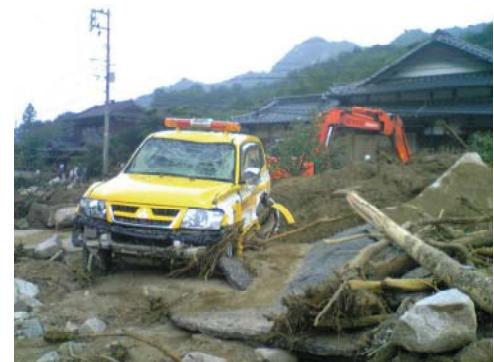
被災した道路パトロールカー（防府市勝坂）

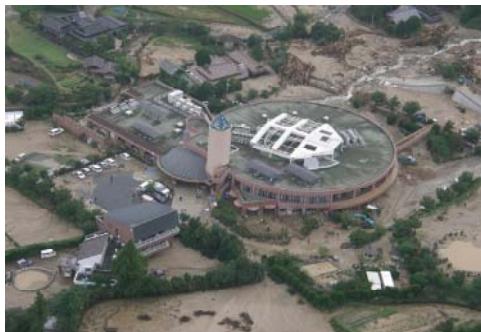
防府市真尾の老人福祉施設

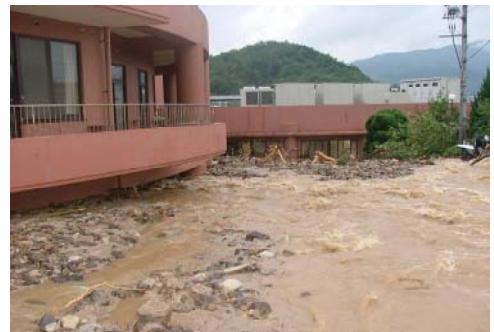
老人福祉施設 1階を埋めた土砂

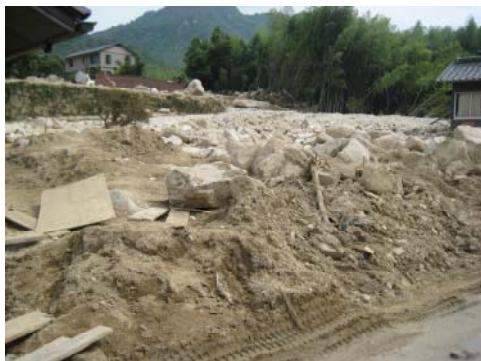
防府市真尾（大歳）の土石流現場

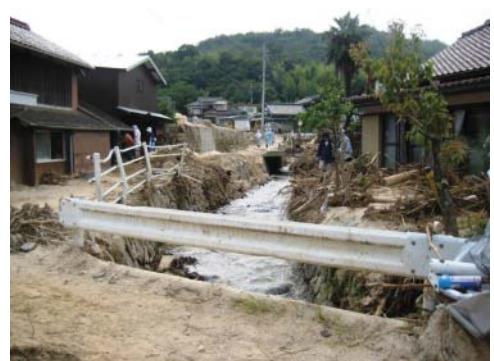
防府市奈美の被災現場

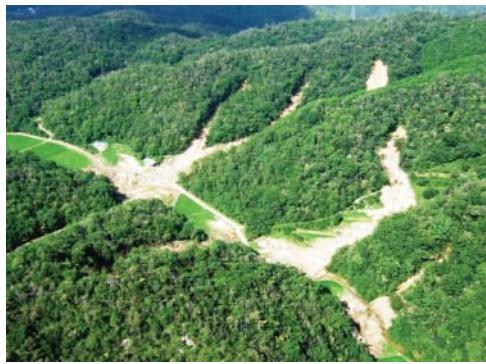
山口市檍畠の土石流現場

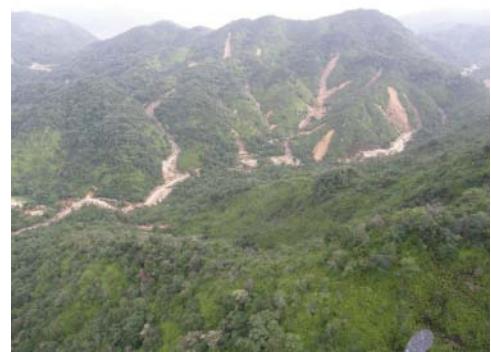
防府市剣川上流の土石流発生状況

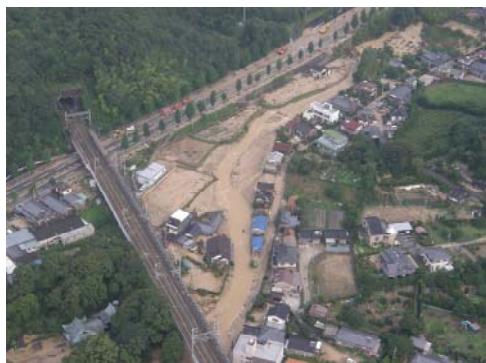
土石流等により生じた大量の土砂で、剣川（防府市）など多くの河川の護岸が崩壊したほか、山口市では、樅野川水系で越水が発生し、居住地域に大規模な浸水被害が発生しました。

防府市剣川の被災状況

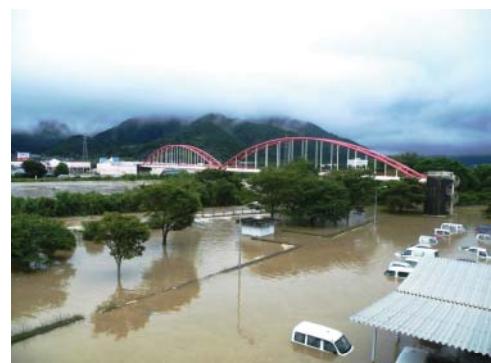
山口市樅野川の氾濫

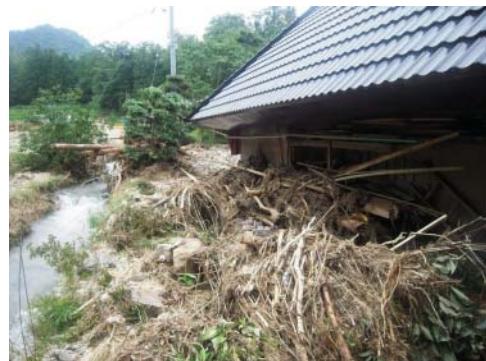
山口市小鯖地区の住宅被害

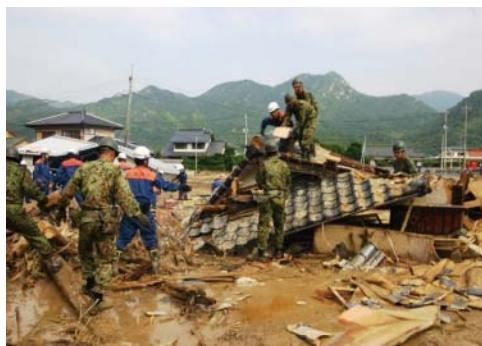
防府市真尾地区の住宅被害

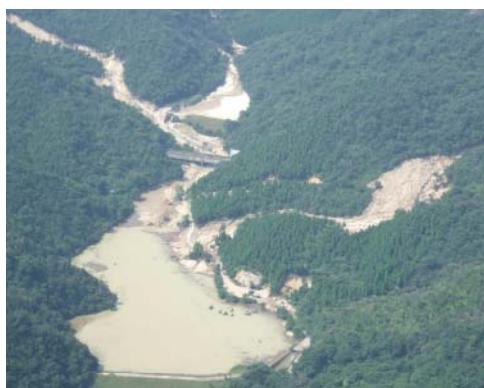
防府市内ため池土砂流入状況

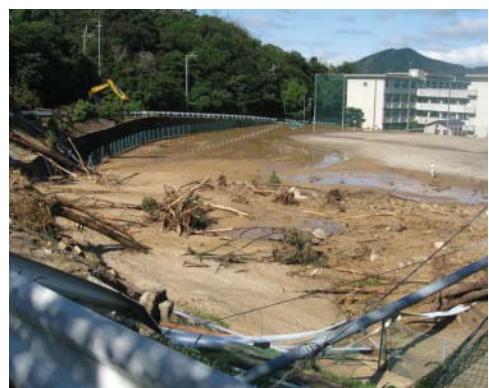
防府西高校グラウンド

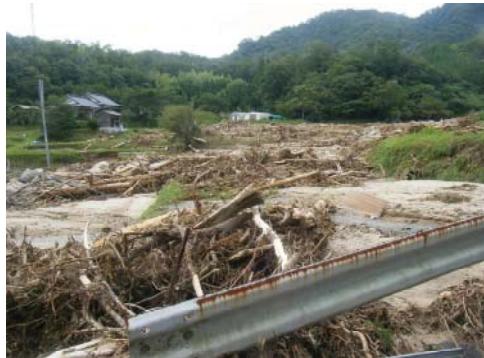
山口市農地（楨畠地区）への土砂流入

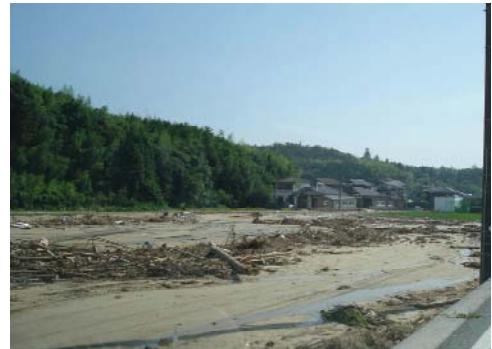
防府市農地（真尾地区）への土砂流入

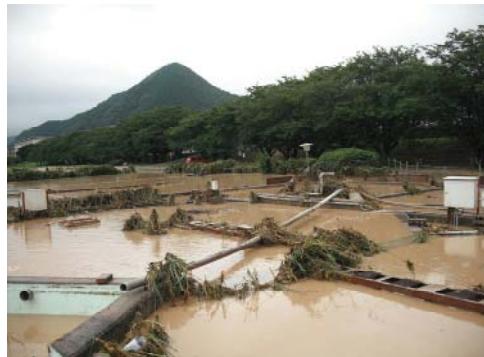
山口市楢野川における養殖魚の流出場所

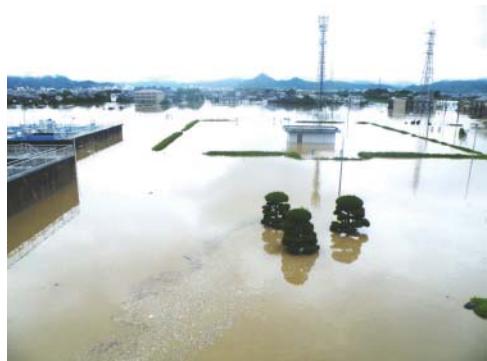
宇部市、山口市、防府市、周南市、美祢市の35,694戸で断水が発生しました。特に、山口市では、榎野川の堤防に隣接する朝田浄水場の冠水等により、最大時で35,377戸が断水しました。

山口市朝田浄水場冠水現場

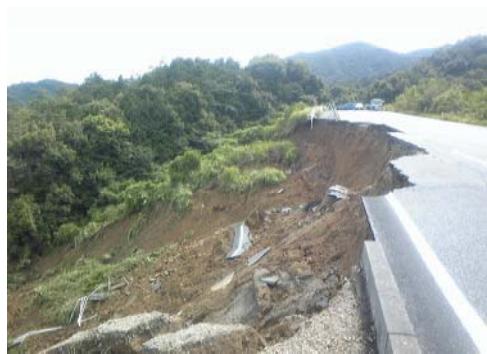
国道435号山口市吉敷畑の崩落現場
