気象の概要	■ 台風が沖縄の東を北上して鹿児島県東部、大分県、山口県を経て日本海に入ったため、7月10日から12日にかけて、県内各地で160mm～270mmの豪雨となり、佐波川の増水は約4mに達した。 ■ 下関では12日朝から暴風となつたが、その日の夜にはおさまった。		
	総降水量(mm)	160～270	最大風速(m/s) 24(下関)
被災場所	県中部、東部		
被害の規模	(人的被害) 佐波郡: 死者6人 (住家被害) 佐波郡: 浸水家屋3,451戸、流失家屋49戸、倒壊家屋42戸 (その他被害) 橋りょう落下・流失40ヶ所 など		
被害の特徴	■ 佐波川では過去最大の洪水となつた。 ■ 豪雨のため各河川が著しく増水し、堤防の決壊や橋りょうの落下・流出が発生し、浸水家屋 3,451 戸、現在の防府市街地南部が浸水、防府市域の浸水面積が約 1,000ha となつた。

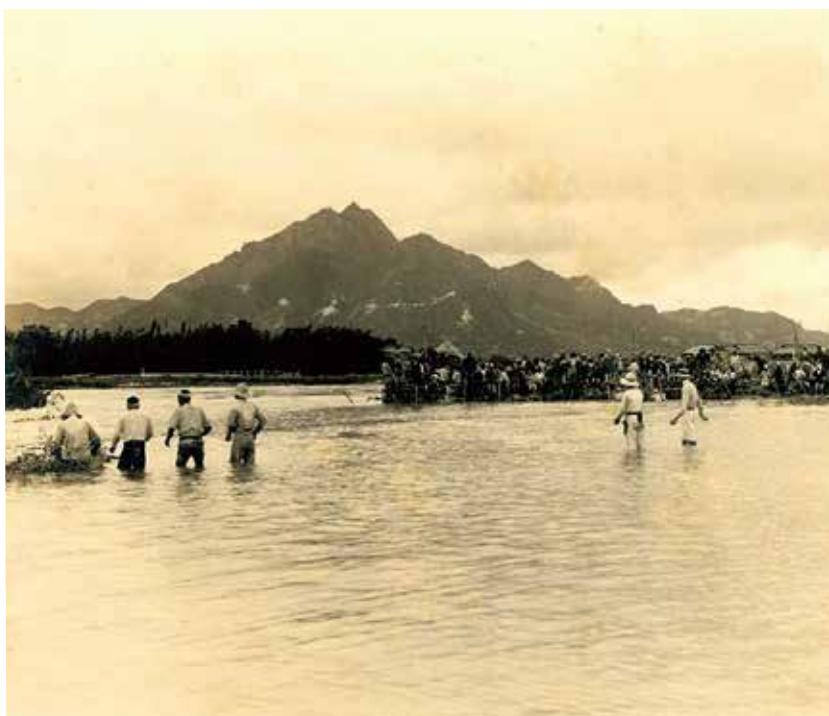
防府町字古曾原新橋下堤防決潰箇所（山口県文書館所蔵）

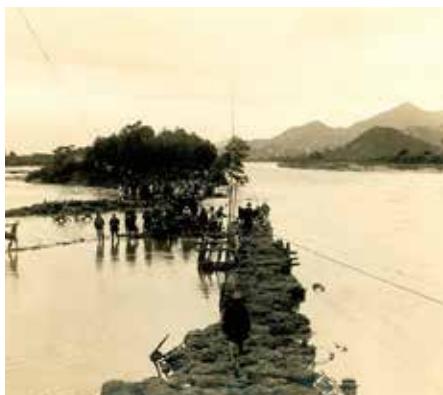
防府町字古曾原新橋下堤防決潰箇所
(山口県文書館所蔵)

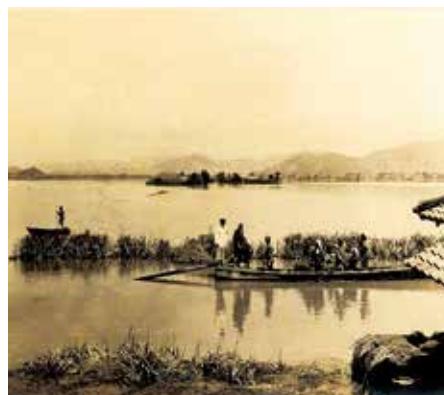
西浦村新開作浸水状況
(山口県文書館所蔵)

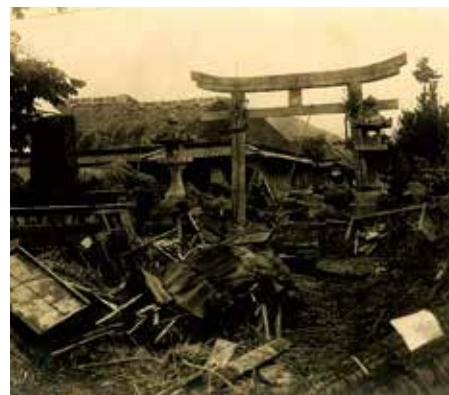
右田村玉祖神社前ノ惨状
(山口県文書館所蔵)
