気象の概要	<ul style="list-style-type: none"> ■ 枕崎台風は、9月17日14時頃鹿児島県枕崎市付近に上陸し、九州東部、愛媛県、広島県を経て、18日午前6時ごろ能登半島をかすめ、本州を横断して太平洋上に去った。 ■ 枕崎(鹿児島県枕崎市)で観測された最低気圧916.1hPaは、室戸台風の際に室戸岬(高知県室戸市)で観測された911.6hPa(当時の記録として、もっとも低い気圧)に次ぐ低い値となった。 					
	最低気圧(hPa)	969.8(下関)	最大風速(m/s)	23.2(下関)	最大瞬間風速(m/s)	37.1(下関)
	総降水量(mm)	160.1(下関)	日降水量(mm)	146.7(下関)		
被災場所	県東部、大津郡					
被害の規模	<p>(人的被害)死者427人、行方不明者274人、負傷者283人</p> <p>(住家被害)流失501棟、全壊1,330棟、半壊2,760棟、床上浸水12,679棟、床下浸水18,442棟</p> <p>(その他被害)道路損壊1,108ヶ所、橋りょう流失337ヶ所、船舶の流失・沈没745隻 など</p> <p><被害額総計>約2億7700万円</p>					
被害の特徴	<ul style="list-style-type: none"> ■ 超大型の台風だったこと、台風の接近で秋雨前線の活動が活発になったこと、終戦直後のことでの気象情報が少なく防災体制も不十分であったことから、被害が拡大した。 ■ 岩国市や大津郡では降水量200～300mm以上となり、島田川などで洪水が発生した。 ■ 台風の勢力と犠牲者の多さから室戸台風や伊勢湾台風と並ぶ「昭和の三大台風」の一つに挙げられる。全国の死者・行方不明者数3,756人の半数強は、洪水や土砂災害が頻発した広島県に集中し、広島県では死者・行方不明者が2,012人に及んだ。

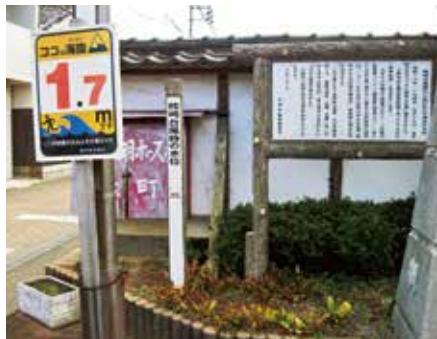
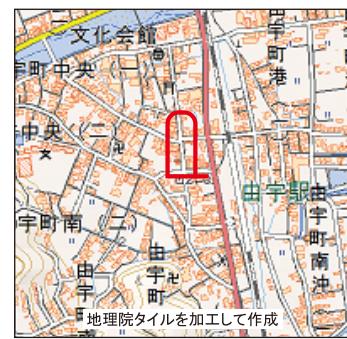
枕崎台風接近時の浸水水位

いわくにし ゆう まくらざきたいふう しんすい すいい
岩国市由宇には、枕崎台風が接近した時の浸水水位が表示されているよ。

岩国市由宇では、由宇川や室岡川などが氾濫し、死者・行方不明者 42 人、家屋の流失・全壊・半壊 151 戸、床上浸水 545 戸、床下浸水 655 戸という大きな被害となったことから、当時の浸水水位が表示されている。

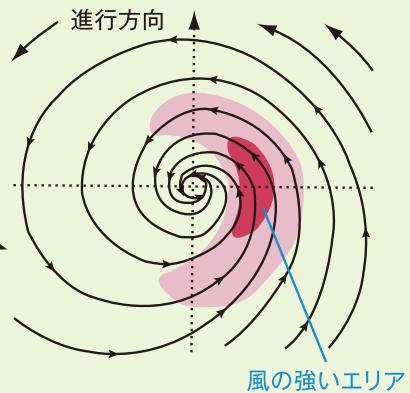
勢力の強い台風が、九州の西海上を北上し、対馬海峡を通過したときや長崎県に上陸した後、北東に進んだ場合には、山口県に大きな被害が発生している。

台風が、このようなコースをとれば、猛烈な風により瀬戸内海や豊後水道から海水が吹き寄せられ、高潮による災害も起りやすくなる。

反時計回りに風が吹き込む台風の右(東)半分は風が強くなる。
