気象の概要	<p>■ 台風第14号は、9月6日に長崎県諫早市付近に上陸した後、勢力を弱めながら佐賀県や福岡県を縦断し、20時頃響灘へ出て、夜に山口県の北西岸を経て日本海を北東へ進んだ。</p> <p>■ 1時間降水量は、羅漢山で59mm(6日17時20分)、広瀬で55mm(6日19時10分)、岩国で47mm(6日18時00分)を観測し、6日の日降水量は、7観測点(羅漢山 472mm 玖珂 382mm 広瀬 352mmなど)で観測史上1位を記録した。</p>				
	最低気圧(hPa)	973.3(下関)	最大風速(m/s)	24.0(宇部)	最大瞬間風速(m/s)
被災場所		総降水量(mm)	532.0(羅漢山)	日降水量(mm)	472.0(羅漢山)
被害の規模		1時間降水量(mm)	59.0(羅漢山)		
被害の特徴		<p>■ 台風第14号は、山口県の西の海上を経て、日本海を北東へ進んだため、県内全域で雨が強まり、特に中部、東部では22時頃まで激しく降り、錦川流域では高速道路の法面の崩壊による人的被害や、床上浸水などの住家被害が多数発生した。</p>

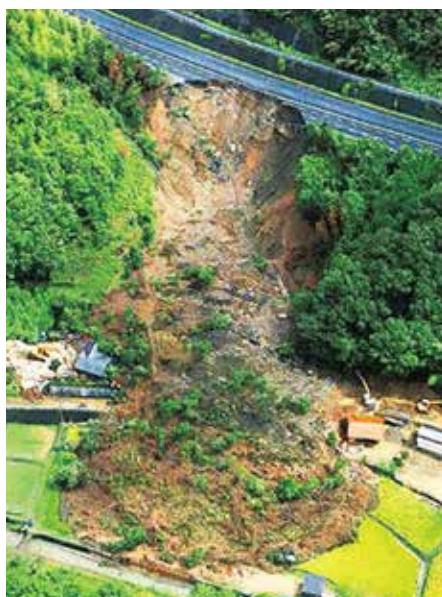
山陽自動車道の崩落(岩国市)

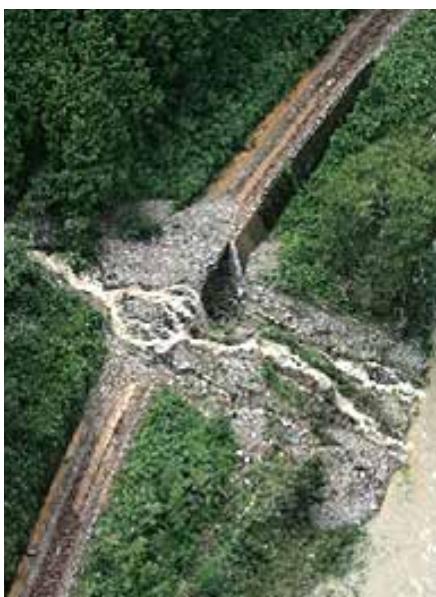
錦川鉄道の土砂崩れ

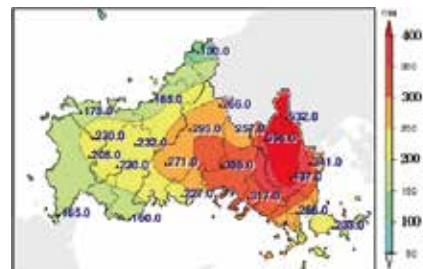
総降水量分布図

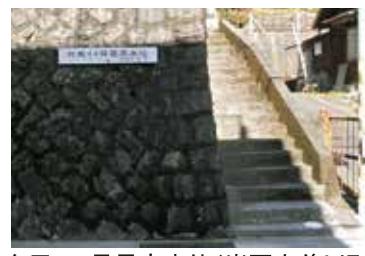
岩国市美川町には、当時の浸水水位が表示されている。

台風 14 号最高水位(岩国市美川町)

岩国市や美川町(現岩国市美川町)では、錦川が氾濫し、深いところで 2m を超える浸水深となり、2,000 戸を超える家屋の浸水被害が発生した。
