上関大橋復旧検討会議（第2回）

令和2年12月14日

山口県

(1) 損傷原因について

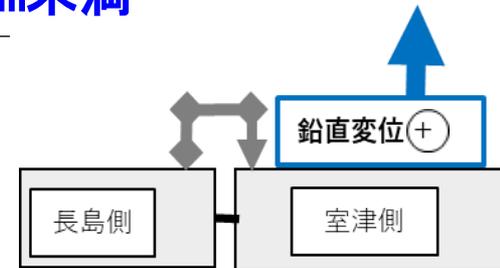
【中央ヒンジ部の橋面変位計（鉛直・水平方向）】

・ 車両载荷による変位量の変化 : **鉛直・水平共に1.0mm未満**

車両走行・载荷による変位の影響は小さい

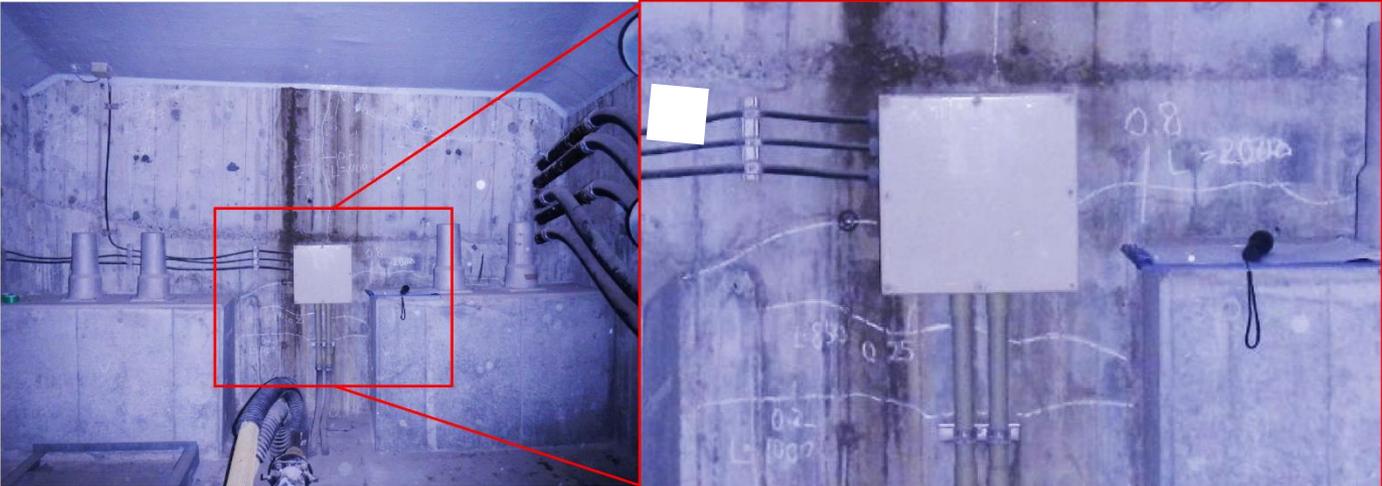
ひびわれ
[w=1.1mm L=0.5m] [w=0.25mm L=0.85m]
[w=0.2mm L=1.0m]

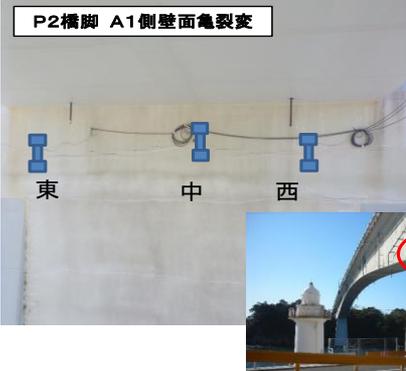
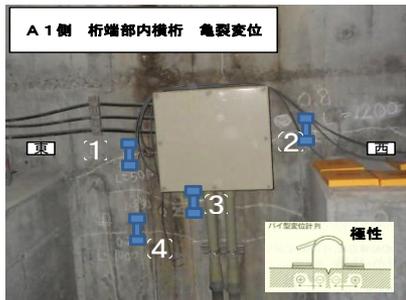
下部工のひびわれと橋脚の傾斜

- ✓ ひびわれ幅は、温度変化によるものを除くと、開き幅の変化は小さい

- ✓ ひびわれ幅は、温度変化によるものを除くと、開き幅の変化は小さい
- ✓ 現状、大きな傾斜はみられていない
