### Ⅲ. Ⅲ 破断 PC 鋼棒に関する調査結果（本編 4. 2. 2）

# 破断 PC 鋼棒に関する調査結果

2021 年 6 月 25 日

上関大橋に適用されていた PC 鋼棒を受領し調査を行いましたので、その結果を以下に報告致します。

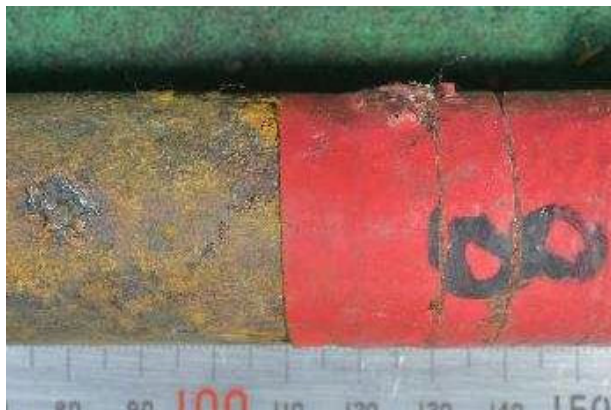
写真-29 サンプル No.8 の外観写真（錆除去前）

- ・全長にわたり腐食が認められました。
- ・両端部はガス溶断による切断面でした。

(a)切断面（ガス溶断）

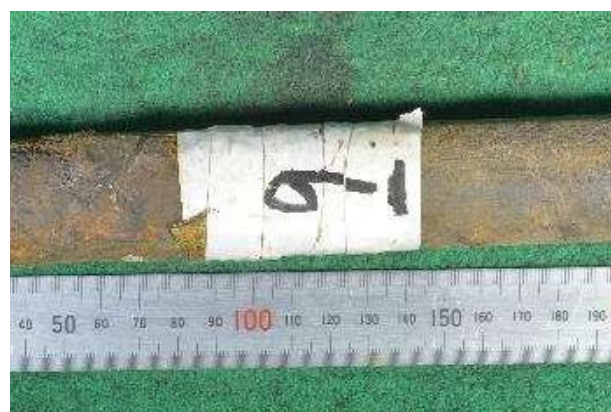
写真-31 サンプル No.9 の外観写真（錆除去前）

- ・全長にわたり腐食が認められました。
- ・両端部はガス溶断による切断面でした。

(a)切断面（ガス溶断）

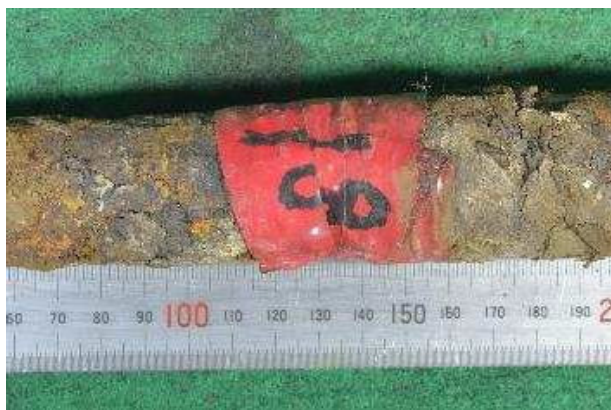
写真-62 サンプル No.18 の外観写真（錆除去前）

- ・全長にわたり腐食が認められました。
- ・両端部はガス溶断による切断面でした。

(a)切断面（ガス溶断）
